2000 Watt-Projekt Wald (ZH): Energetische Mustersanierung von Mehrfamilienhäusern in der Gemeinde Wald (ZH)

Oktober 2015

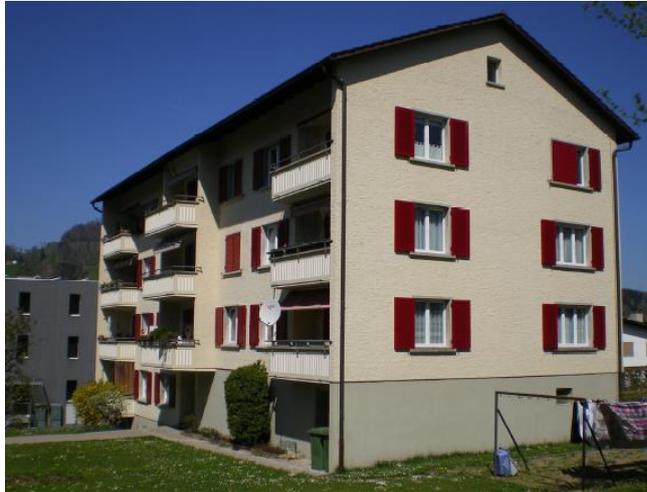
1. Objekt: Mehrfamilienhaus am Schibliraiweg 1, 8636 Wald ZH

- Mehrfamilienhaus mit 10 Wohnungen (4x4.5 Zi / 3x3.5 Zi / 3x2.5 Zi)
- Lage: Zentral oberhalb Bahnhof, sonniges MFH-Wohnquartier
- Grundstücksfläche: 1432 m²,
- Baujahr 1958
- Energiebezugsfläche 723 m²
- Gebäudehülle: Mauerwerk verputzt, Betondecken, Giebeldach Holzkonstruktion
- Gebäudetechnik: Zentrale Ölheizung für Radiatoren und Warmwasser,
- Sanierungen: Fassaden Nord/Süd 1996, Küchen, Bäder, Heizung 2003, Fenster 2010, Isolierung Estrichboden/Kellerdecke 2013
- Wärmebrücken: Balkone, Fensteranschlag und Gebäudesockel
- GEAK: Effizienz Gebäudehülle: D; Effizienz Gesamtenergie: D

- Sanierungen zwischen 1996-2013 (Kosten: 750'000.-) haben zwar den Energieverbrauch halbiert, obwohl den Sanierungen kein Gesamtkonzept zugrunde lag. Da aber neue dichte Fenster eingebaut wurden, findet der natürliche Luftwechsel nicht mehr statt. Auch das Sockelgeschoss, sowie die Ost- und Südfassade wurden nicht gedämmt, somit gibt es an den kalten Innenseiten der nicht isolierten Aussenwände Schimmelbildungen.
- Die neuen Fenster wurden zu knapp bemessen, so dass eine Dämmung der Fensterleibungen nicht möglich ist. Die Fassadendämmung von nur 8cm entspricht nicht dem heutigen Stand der Wärmedämmung (ca. 20 cm).

Die energetische Sanierung hat wohl den Energieverbrauch halbiert, aber bauphysikalische Probleme herbeigeführt, welche mit einem Gesamtkonzept hätten verhindert werden können.

Die gesamte Aussenfassade ist mit einer ca. 22cm dicken Dämmung zu versehen, welche ein Meter tiefer sein muss als die Decke vom unbeheizten Sockelgeschoss.

Die durchgehenden Böden und Brüstungen der Betonbalkone sind grosse Wärmebrücken welche man eliminieren muss (alte kleine Balkone abschneiden, und neue grössere Balkone vor Dämmung setzen. Ev. benötigt man auf der Nordseite keine Balkone mehr).

Die alten DV-Holzfenster sind mit neuen 3-Fach IV-Fenstern zu ersetzen. Dabei müssen die neuen Fenster ein um 10 cm kleineres Rahmenlichtmass aufweisen, damit man auch die Fensterleibungen isolieren kann.

Die Kellerdecke ist von unten, der Estrichboden von oben mit 22 cm zu dämmen.

Die alte Ölheizung sowie die elektrischen Wohnungsboiler sind mit einer Erdsonden-Wärmepumpe zu ersetzen.

Da das Gebäude bereits teilweise energetisch saniert wurde, müssen nur noch die Ost- und Südfassade sowie der umlaufende Sockel gedämmt werden.

Die Ölheizung ist mit einer Erdsonden-Wärmepumpe zu ersetzen.

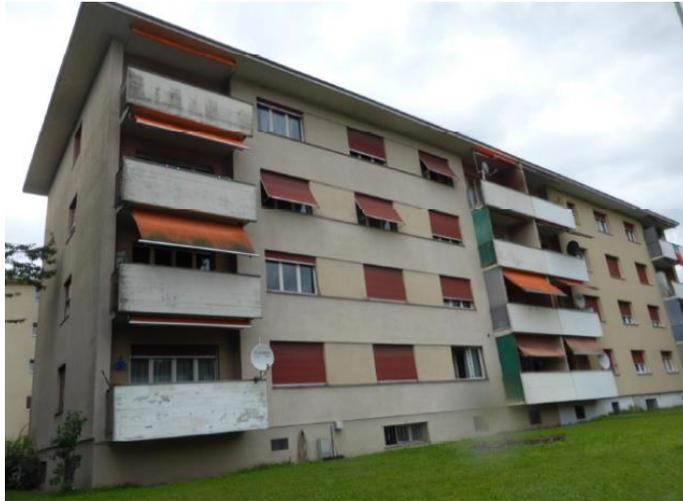
2. Objekt: Mehrfamilienhaus an der Speerstrasse 4, 8637 Laupen ZH:

- Mehrfamilienhaus mit 9 Wohnungen (4x 3.5, 4x 3.5+ 1x 1 Zi. Whg)
- Lage: ÖV-Anschluss mit Bushaltestelle, Schlafzimmer gegen lärmige Hauptstrasse gerichtet, 618 M.ü.M
- Grundstücksfläche: 754 m²
- Baumasse: 2.86 m³/m² (übernutzt um 0.06m³/m²)
- Baujahr: 1965
- Energiebezugsfläche: 751 m²
- Gebäudehülle: Massivbau, 36cm Backstein verputzt, ohne Dämmung
- Gebäudetechnik: Ölheizung für Radiatoren und Warmwasser, Öltank erdverlegt
- Sanierungen: Fenster 1988
- Wärmebrücken: Balkone + Vordächer durchlaufende Betondecken
- GEAK: Effizienz Gebäudehülle: G; Effizienz Gesamtenergie: G

- Baumasse: Diese wurde von 2.6 m³/m² auf 2.8m³/m² erhöht, trotzdem ist das Grundstück bereits übernutzt. Dieser vorher noch bedeutendere Umstand war während der BZO Revision leider nicht berücksichtigt worden.
- Gebäudehöhe: bei diesem Gebäude ist es problematisch zwei Vollgeschosse auf das bestehende Gebäude zu bauen, wie von der Gemeinde an der Gemeindeversammlung vorgeschlagen. Grund dafür ist, dass das Gebäude ein Hochparterre hat und somit ca. 1.50m höher ist als zuerst angenommen.

- Brandschutz: Viele neue Nachrüstungen nötig! (ab 1.1.2015)
- Schallschutz: Schlafzimmerfenster gegen die lärmige Hauptstrasse müssen ersetzt werden. Ein Förderbeitrag wird für einige Fenster zugesichert. Gegen den Lärm im EG und OG wird eine neue Lärmschutzwand durch den Kanton erstellt.
- Diverses: Für eine Erweiterung waren zu wenig Keller, Velo- und Autoabstellplätze vorhanden. Dito für Kinderwagen. Zudem kommen Schutzraumplätze, Erdbebensicherheit und Schallschutzpflichten und Rollstuhlgängigkeit. Diese Auflagen müssen früh in der Planung berücksichtigt werden.

Die Aussenwände sind mit 20 cm Steinwolle zu isolieren und die Fenster mit 3-fach Glas 0.7 zu ersetzen. Das Dach wird mit 16 cm, die Decke UG mit 6 cm isoliert, da die Raumhöhe nicht mehr zulässt.

Die Balkone werden vergrössert und abgetrennt und neu abgelöste, grössere erstellt.

Die Ölheizung wird mit 3-4 Erdsonden à 250 m und Wärmepumpen ersetzt.

Die Wohnungen sind mit einer Komfortlüftung auszustatten (Zentrale im UG Veloraum an Decke, Verteilung vertikal im Treppenhaus, in den Wohnungen, Decke im Korridorbereich abhängen).

Die Heizleitungen und Warmwasserleitungen an der Decke im UG werden gedämmt.
